# Šv. Jono (Paplattelės) šaltinis

Šv. Jono šaltinis,  
Paplattelės šaltinis

LKS: 368142; 6213548

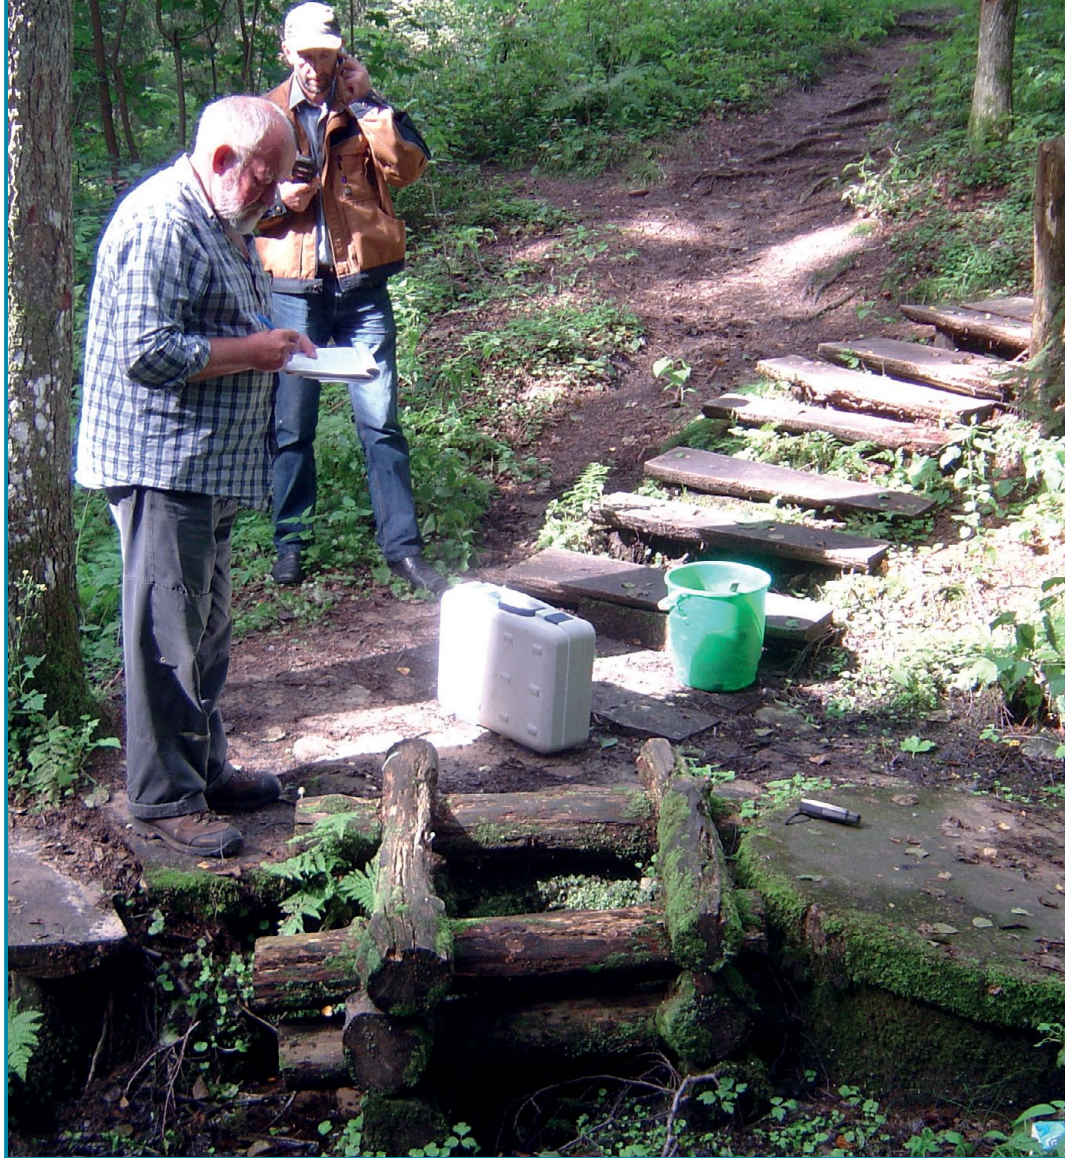
Šaltinėlis kaptuotas, priskiriamas saugotiniams, turi sakralią reikšmę. Versmės židinyje įgilintas

betono žiedas su tokiu pat masyviu dangčiu. Pakilęs žiedo šulinėlyje vanduo iš betone išvesto vamzdelio nedidele srovele krenta į apvalų, iš stačių skaldytų pliauskų suręstą medinį rentinėį. Rekognoskuotės metu (2012-08-28) matuojant iš vamzdelio (čiaupo) jis priskirtas labai mažo vandeningumo (debitas,  $Q = 0,01$  l/s, arba  $0,86$  m<sup>3</sup>/d) šaltinių grupei su nuolatine persiliejančio gruntinio (nospūdinio) vandens židinio vieta. Aplink rentinėį, kad būtų patogiau prieiti iš žemės kyšo „pakloti“ rieduliai. Dabar medinio kaptazo rąsteliai susenę, patrešę, apsamanoję. Nuo medinio rentinuko iki upelio padėtas trijų storų pajuodusių lentų lieptukas. Prie šaltinio patogiu prieiti eglėlių šaknimis „grįstu“ takeliu ir nusileisti laipteliais, įrengtais statesnėje griovos krantelio vietoje. Kaptuotas šaltinėlis yra eglėlių ir beržų paūksmėje. Tarp jų retai prižėlę paparčiai. Šaltinis prižiūrėtas, nuolat lankomas, jo vanduo naudojamas gerti, neapšiukšlintas. Tinkamai ir paprastai įrengtas versmės kaptazas nedarko gamtinės aplinkos, nors vertėtų jį dabar kiek atnaujinti (parremontuoti).
